**BILANT DE MEDIU NIVEL I**

**RAPORT**

**S.C. COS TARGOVISTE S.A. in insolventa**

**Data: August 2013**

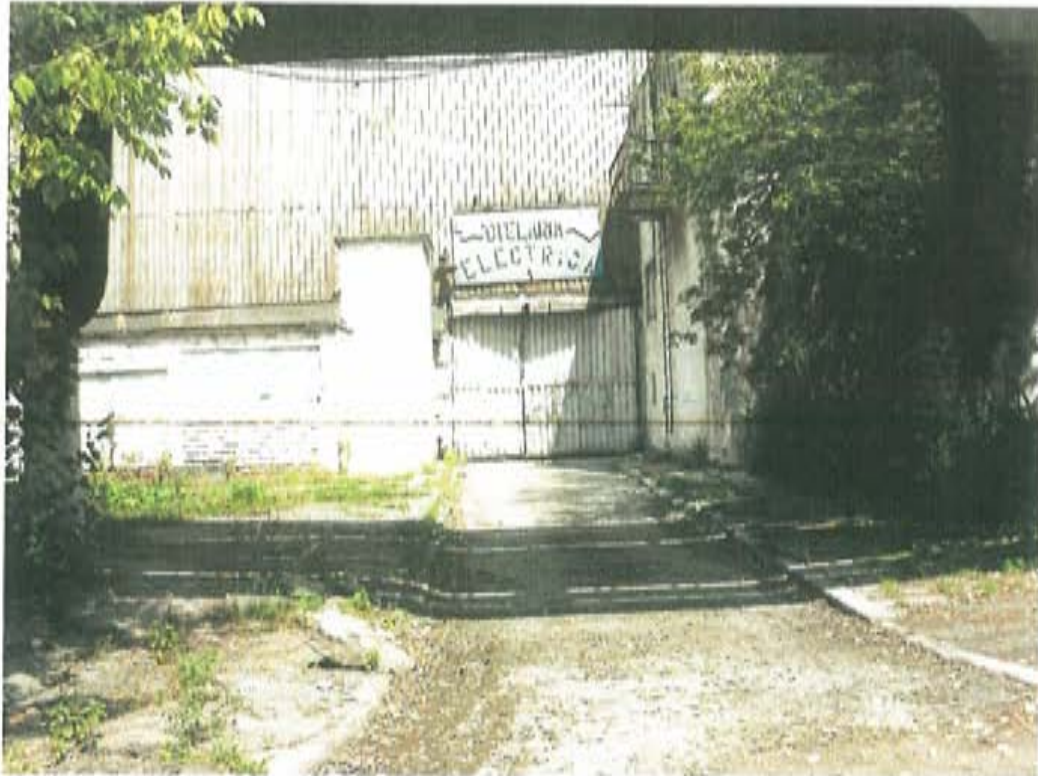
Figura 4-1: Imagine exterioara cu pereti laterali la hala fostei sectii OE1

1. In hala Tragatorie de bare (TB), structurile suport si tabla exterioara de la baile de decapare bare sunt afectate de coroziune.
2. Ca aspect general, se constata ca integritatea structurilor de rezistenta ale cladirilor nu prezinta semne vizibile de degradare. Peretii laterali si unele ferestre din peretii laterali sunt deteriorate sau lipsa in multe cladiri, indeosebi in cele in care au fost dezafectate utilaje. In unele hale, de ex. fosta OE1, lipsesc si portiuni din acoperis (foto de mai jos).

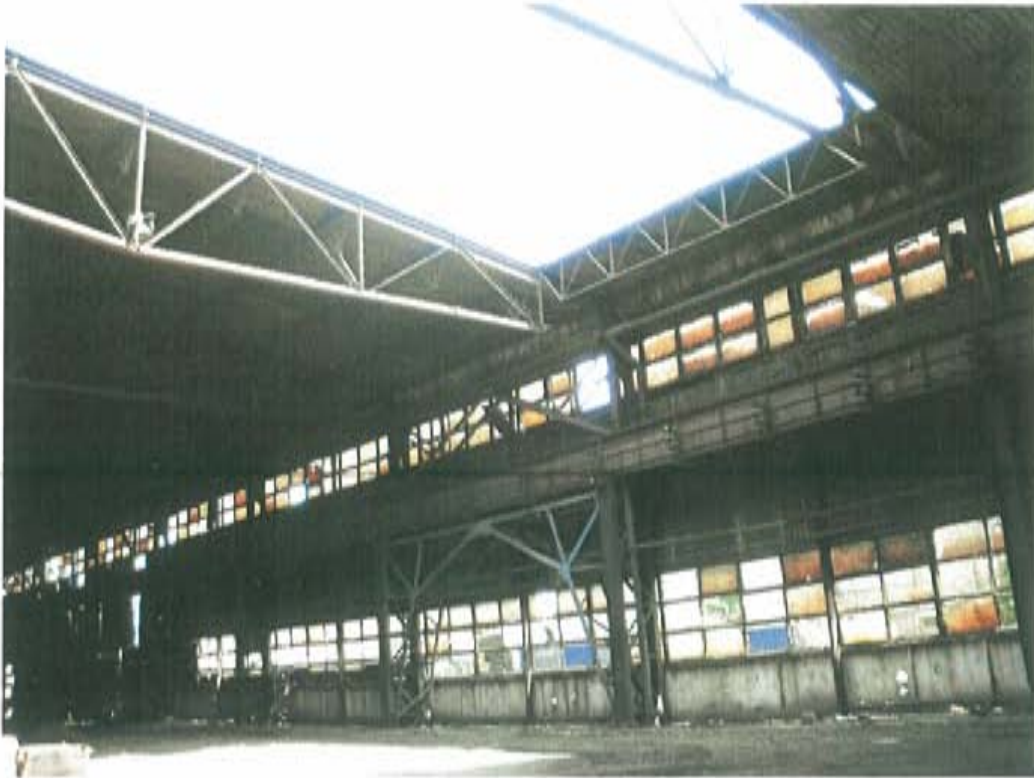
Figura 4-2: Imagine din interior a acoperisului si peretilor laterali din hala fostei sectii OE1

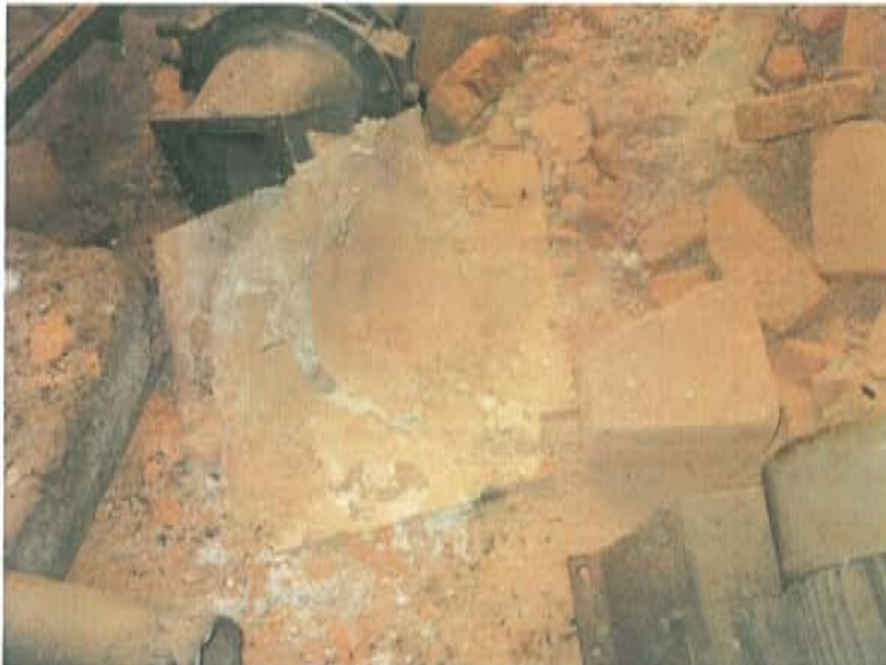
În deșeurile rezultate din demolarea unor cuptoare din hala FBB s-a remarcat prezența azbestului, din utilizarea ca izolanți termici ai instalațiilor.

Figura 4-3: Deșeurile de cărămizi amestecate cu plăci de azbest de la demolarea unor cuptoare din hala FBB

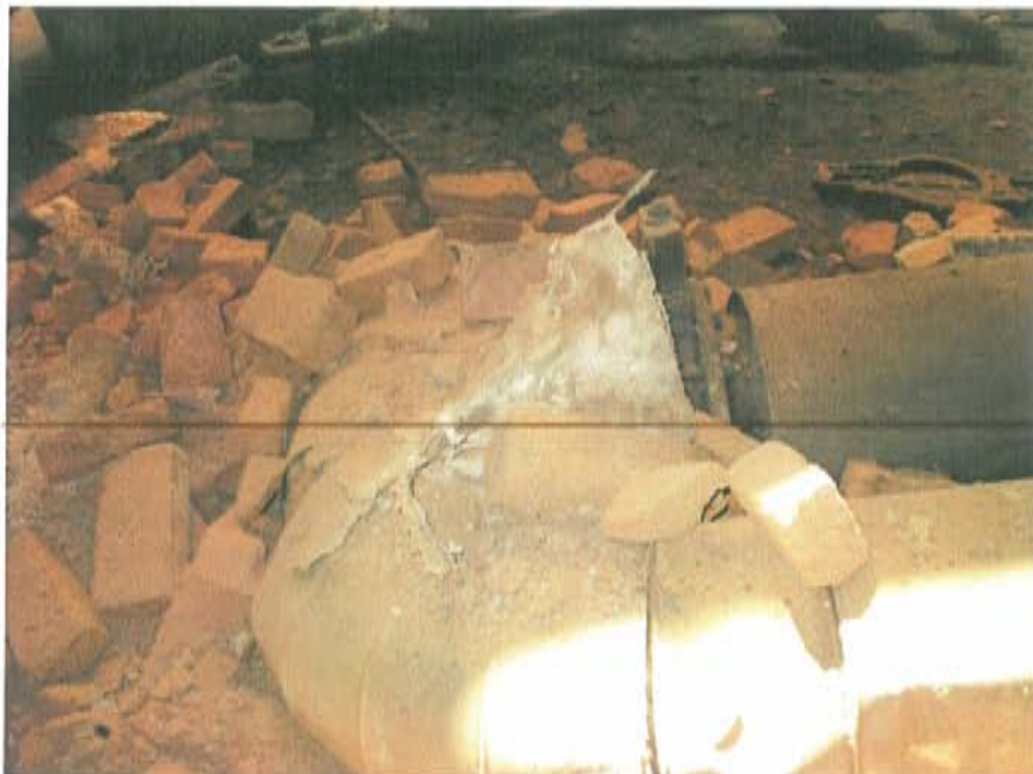
Figura 4-4: Deseuri amestecate de la demolarea unor cuptoare din hala FBB
