Nr. 061/2020

RAPORT DE EVALUARE

BUNURI MOBILE – mijloace de transport

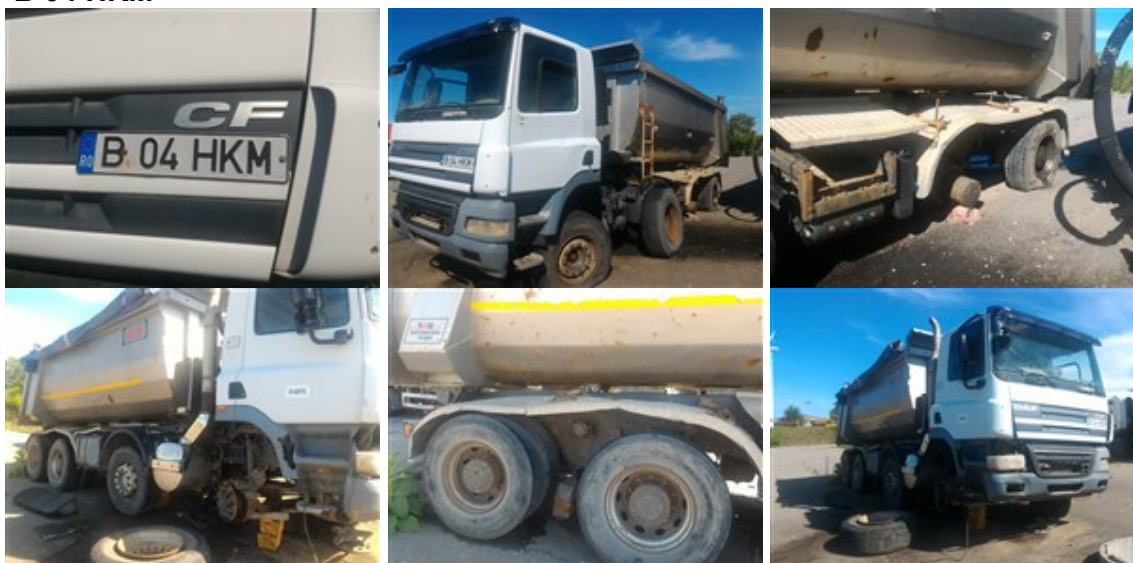
B 04 HKM

Conform informatiilor primite de la reprezentantul proprietarului utilajul a fost utilizat pana in urma cu cativa ani , starea motorului neprecizata, lipsesc roti, bateria de acumulatori este defecta, lisesc elemente de la sistemele mecanice, hidraulice si electrice, elemente de caroserie sparte si accesorii (stergatoare, oglinzi exterioare, elemente de bord . Sistemul de rulare la rotile prezente este cu uzura 100%. Reprezentantul proprietarului nu a putut furniza informatii privind numarul de km. inregistrati.

Avand in vedere starea tehnica si functionala , opinia evaluatorului este ca autoutilitara are vandabilitate doar pentru piese de schimb si fier vechi.

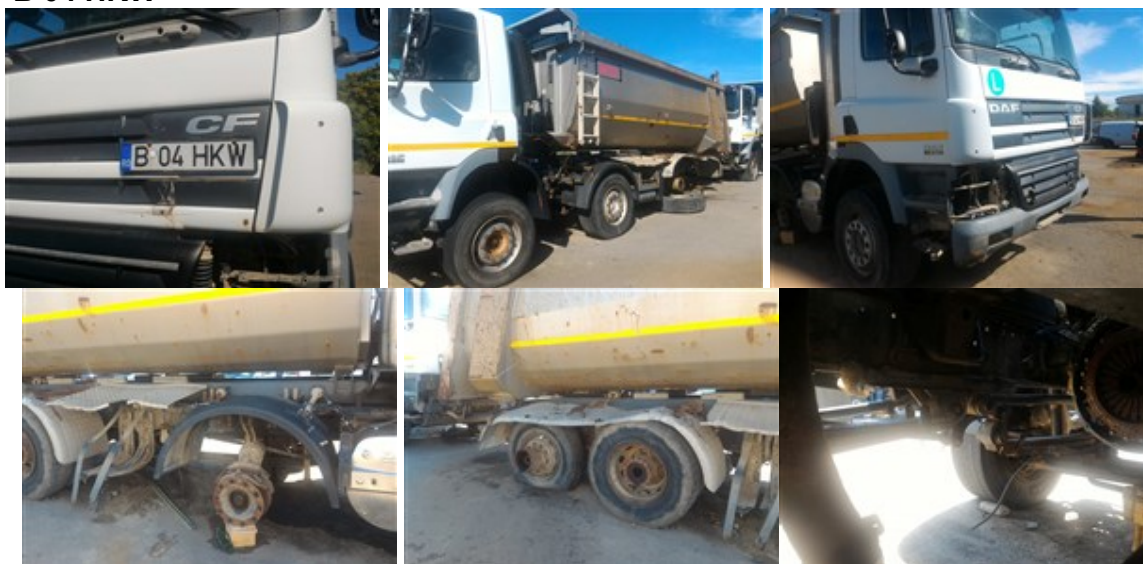
B 04 HKW

Conform informatiilor primite de la reprezentantul proprietarului utilajul a fost utilizat pana in urma cu cativa ani , starea motorului neprecizata, lipsesc cutia de viteze, roti, bateria de acumulatori este defecta, lipsesc elemente de la sistemele mecanice, hidraulice si electrice, elemente de caroserie sparte si accesorii (stergatoare, oglinzi exterioare, elemente de bord . Sistemul de rulare la rotile prezente este cu uzura 100%.

Reprezentantul proprietarului nu a putut furniza informatii privind numarul de km. inregistrati.

Avand in vedere starea tehnica si functionala , opinia evaluatorului este ca autoutilitara are vandabilitate doar pentru piese de schimb si fier vechi.

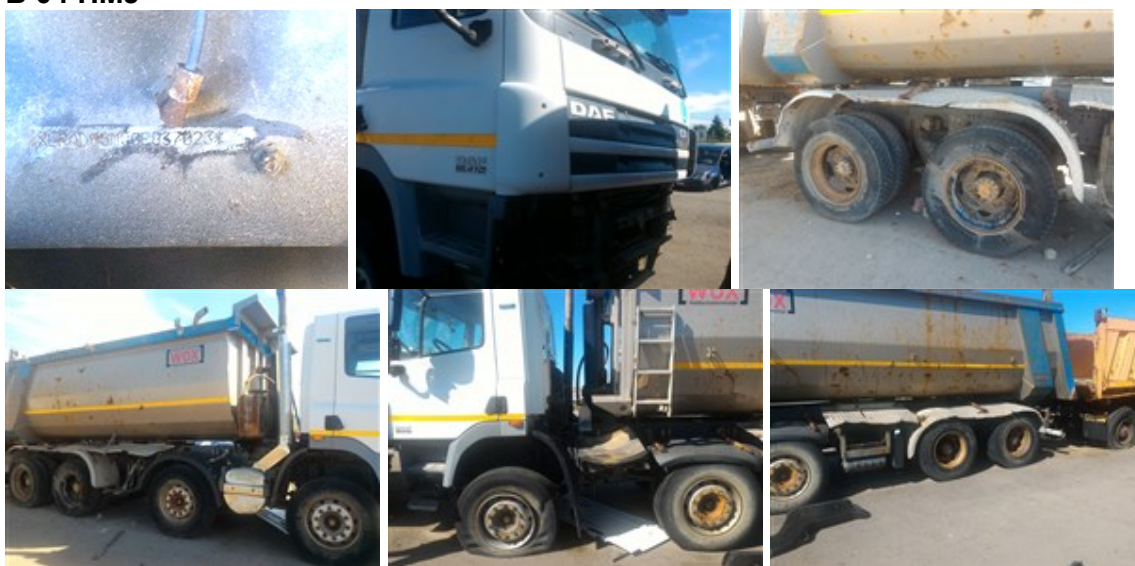
B 04 HMJ

Conform informatiilor primite de la reprezentantul proprietarului utilajul a fost utilizat pana in urma cu cativa ani , starea motorului neprecizata, bateria de acumulatori este defecta, lipsesc elemente de la sistemele mecanice, hidraulice si electrice, elemente de caroserie

(masca fata) si accesorii elemente de bord . Sistemul de rulare la rotile prezente este cu uzura 100%.

Reprezentantul proprietarului nu a putut furniza informatii privind numarul de km. inregistrati.

Avand in vedere starea tehnica si functionala , opinia evaluatorului este ca autoutilitara are vandabilitate doar pentru piese de schimb si fier vechi.

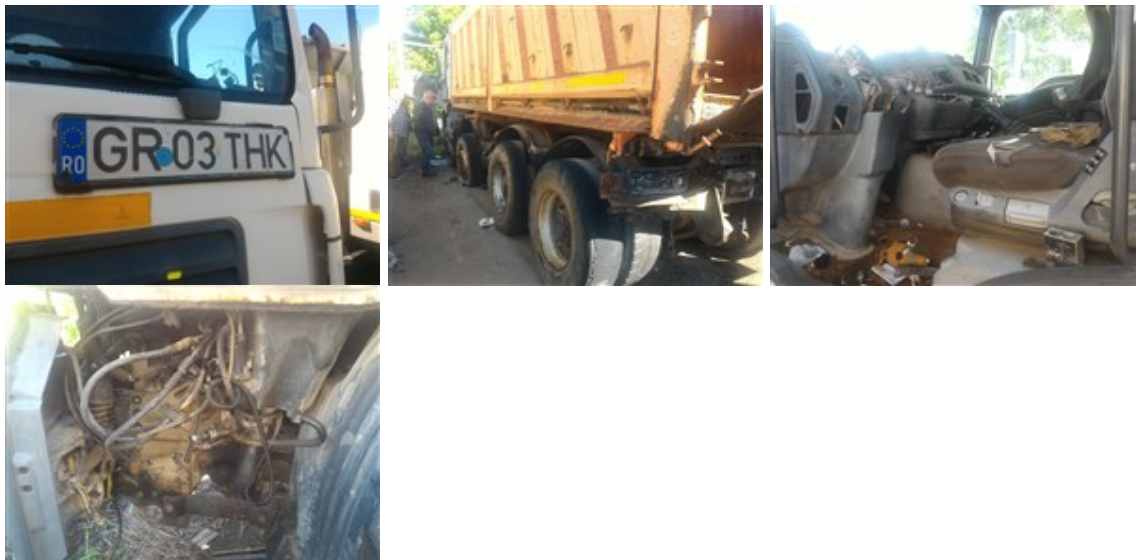
G 03 THK

Conform informatiilor primite de la reprezentantul proprietarului utilajul a fost utilizat pana in urma cu cativa ani , starea motorului neprecizata, bateria de acumulatori este defecta, lipsesc elemente de la sistemele mecanice, hidraulice si electrice, elemente de caroserie si accesorii ,bordul descompletat major . Sistemul de rulare la rotile prezente este cu uzura 100%.

Reprezentantul proprietarului nu a putut furniza informatii privind numarul de km. inregistrati.

Avand in vedere starea tehnica si functionala , opinia evaluatorului este ca autoutilitara are vandabilitate doar pentru piese de schimb si fier vechi.

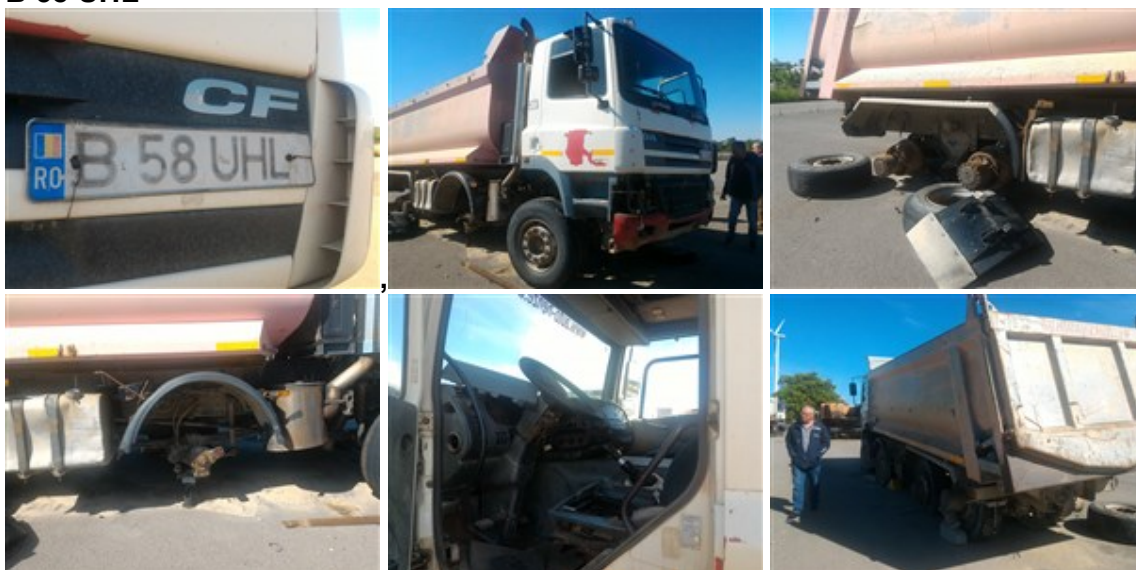
B 58 UHL

Conform informatiilor primite de la reprezentantul proprietarului utilajul a fost utilizat pana in urma cu cativa ani , starea motorului neprecizata, bateria de acumulatori este defecta, lipsesc roti, elemente de la sistemele mecanice, hidraulice si electrice, elemente de caroserie si accesorii ,scaun sofer, bordul descompletat major . Sistemul de rulare la rotile prezente este cu uzura 100%.

Reprezentantul proprietarului nu a putut furniza informatii privind numarul de km. inregistrati.

Avand in vedere starea tehnica si functionala , opinia evaluatorului este ca autoutilitara are vandabilitate doar pentru piese de schimb si fier vechi.

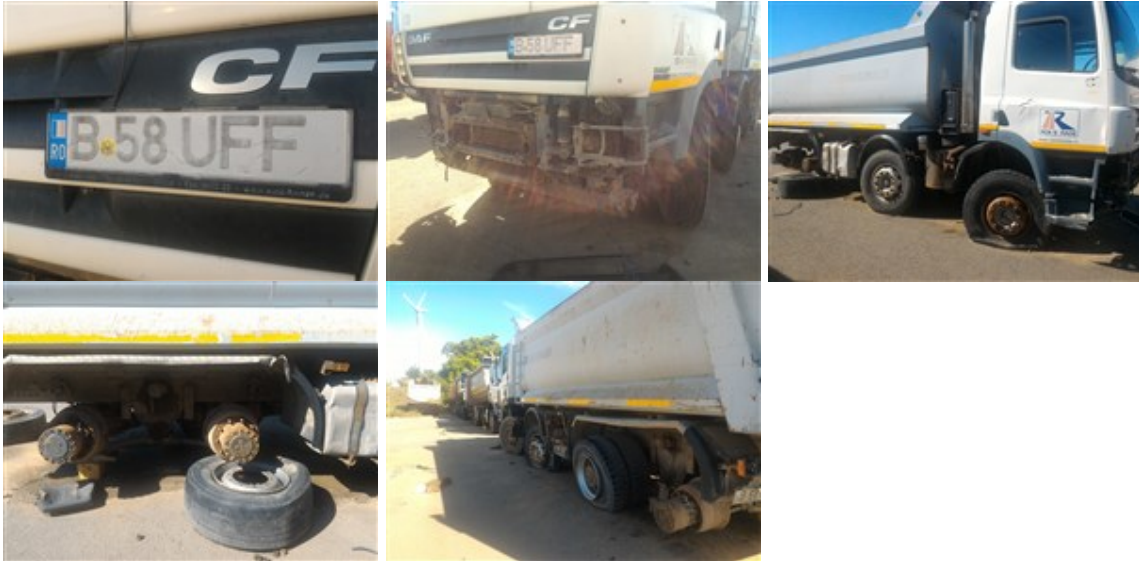
B 58 UFF

Conform informatiilor primite de la reprezentantul proprietarului utilajul a fost utilizat pana in urma cu cativa ani , starea motorului neprecizata, bateria de acumulatori este defecta, lipsesc roti, elemente de la sistemele mecanice, hidraulice si electrice, elemente de caroserie si accesorii . Sistemul de rulare la rotile prezente este cu uzura 100%.

Reprezentantul proprietarului nu a putut furniza informatii privind numarul de km. inregistrati.

Avand in vedere starea tehnica si functionala , opinia evaluatorului este ca autoutilitara are vandabilitate doar pentru piese de schimb si fier vechi.

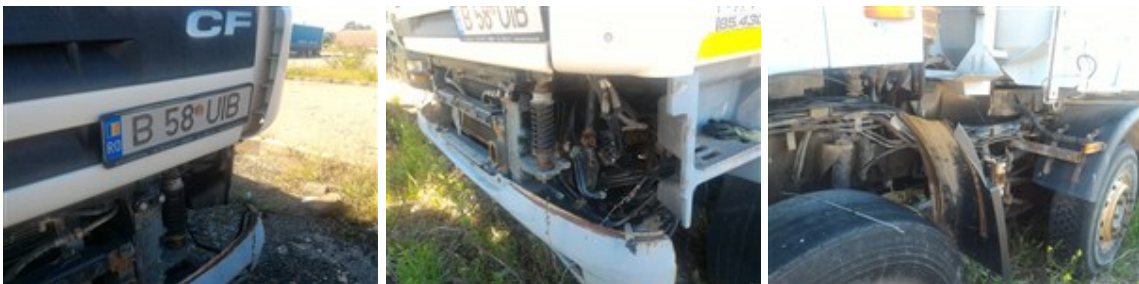
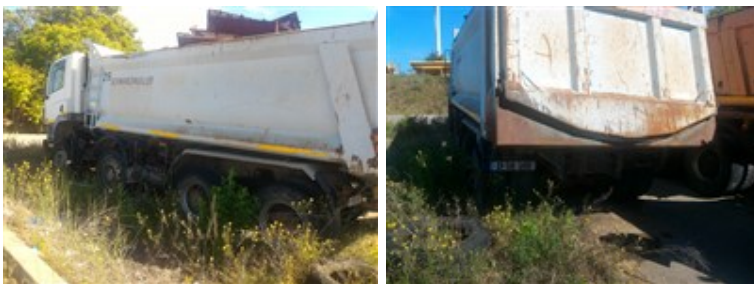
B 58 UIB

Conform informatiilor primite de la reprezentantul proprietarului utilajul a fost utilizat pana in urma cu cativa ani , starea motorului neprecizata, bateria de acumulatori este defecta, lipsesc roti, elemente de la sistemele mecanice, hidraulice si electrice, elemente de caroserie si accesorii . Sistemul de rulare la rotile prezente este cu uzura 100%. Reprezentantul proprietarului nu a putut furniza informatii privind numarul de km. inregistrati. Avand in vedere starea tehnica si functionala , opinia evaluatorului este ca autoutilitara are vandabilitate doar pentru piese de schimb si fier vechi.

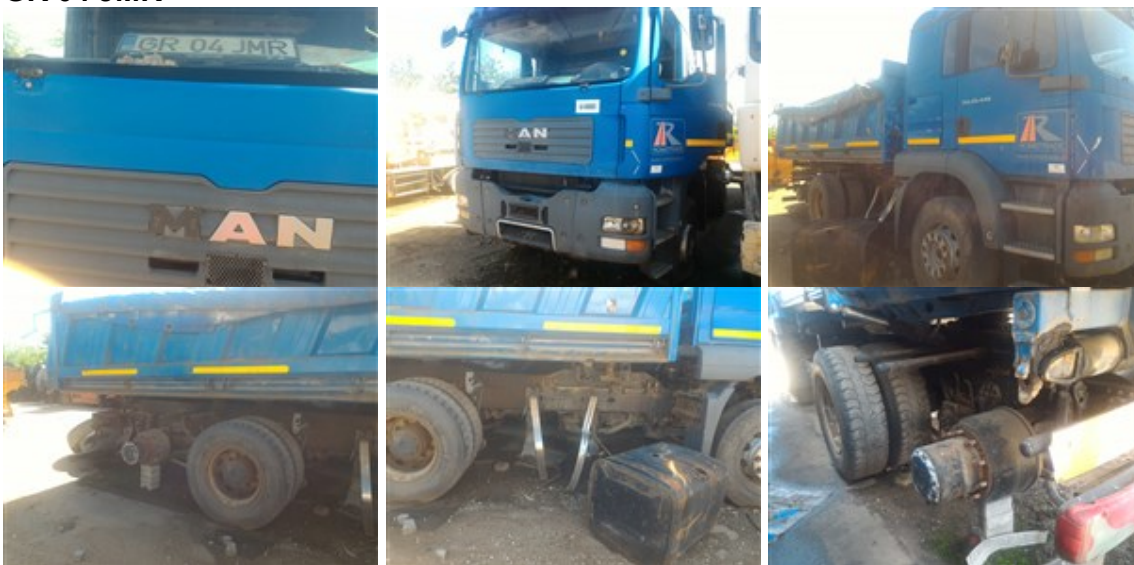
GR 04 JMR

Conform informatiilor primite de la reprezentantul proprietarului utilajul a fost utilizat pana in urma cu cativa ani , starea motorului neprecizata, bateria de acumulatori este defecta, lipsesc roti, elemente de la sistemele mecanice, hidraulice si electrice, elemente de caroserie si accesorii . Sistemul de rulare la rotile prezente este cu uzura 100%. Reprezentantul proprietarului nu a putut furniza informatii privind numarul de km. inregistrati. Avand in vedere starea tehnica si functionala , opinia evaluatorului este ca autoutilitara are vandabilitate doar pentru piese de schimb si fier vechi.
