## RAPORT DE EVALUARE

### BUNURI MOBILE – echipamente

**Proprietar : ROMSTRATE SRL – în insolvență, in insolvency, en procedure collective**

**cu localizare in Adunatii Copaceni , jud. Giurgiu**

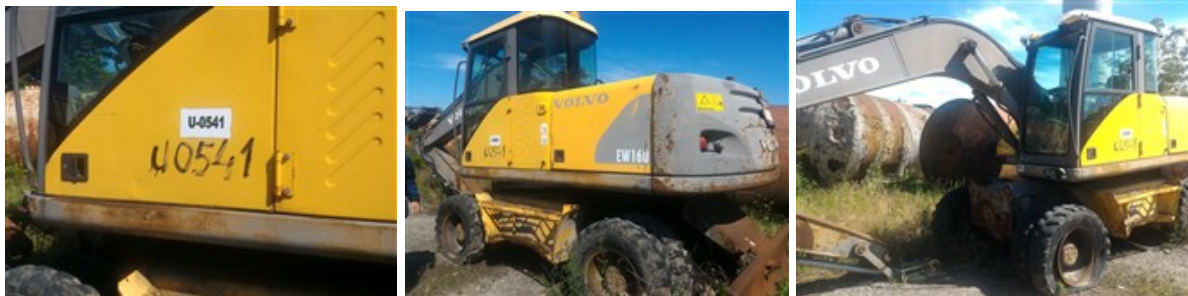
#### **Excavator Volvo EW160**

Conform informatiilor primite de la reprezentantul proprietarului utilajul a fost utilizat pana in urma cu cativa ani, starea motorului neprecizata, bateria de acumulatori este defecta, lipsesc unele elemente de la sistemele mecanice, hidraulice si electrice, prezinta elemente de caroserie deteriorate. Sistemul de rulare la roțile prezente este cu uzura 100%.

Reprezentantul proprietarului nu a putut furniza informatii privind numarul de ore de functionare

Avand in vedere informatiile privind starea tehnica si functionala, opinia evaluatorului este ca utilajul are vandabilitate ca atare doar dupa efectuarea unei revizii generale.

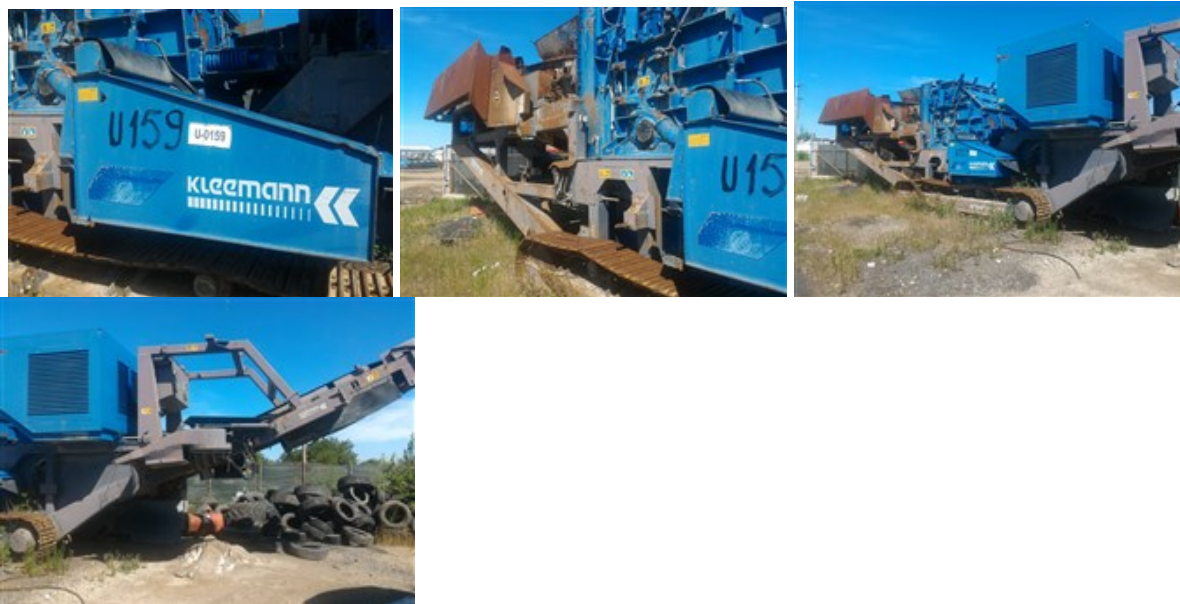
## CONCASOR MOBIL TIP KLEEMANN MR 100 ZS

Conform informatiilor primite de la reprezentantul proprietarului utilajul a fost utilizat pana in urma cu cativa ani , starea motorului neprecizata, bateria de acumulatori este defecta, lipsesc unele elemente de la sistemele mecanice, hidraulice si electrice, prezinta elemente de caroserie deteriorate. Reprezentantul proprietarului nu a putut furniza informatii privind numarul de ore de functionare.

Avand in vedere informatiile privind starea tehnica si functionala , opinia evaluatorului este ca utilajul are vandabilitate ca atare doar dupa efectuarea unei revizii generale

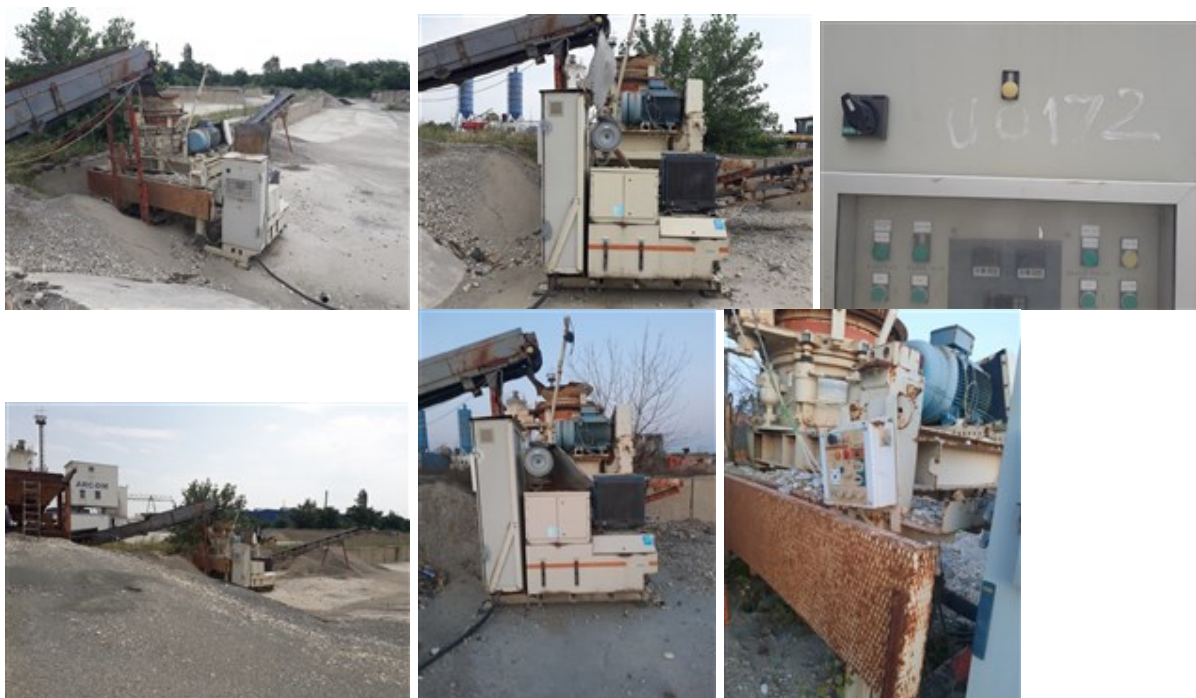
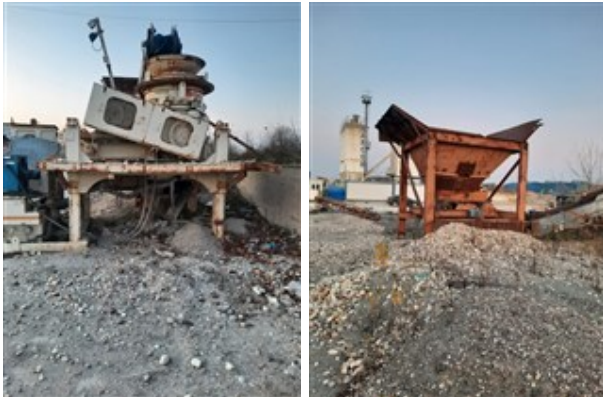
## Concasor Granulator HP 100M

Conform informatiilor primite de la reprezentantul proprietarului utilajul a fost utilizat pana in urma cu cativa ani , starea de functionare neprecizata, la data opririi activitatii utilajul era in stare de functionare, nu se cunosc eventuale lipsuri de elemente de la sistemele mecanice, hidraulice si/sau electrice. Reprezentantul proprietarului nu a putut furniza informatii privind numarul de ore de functionare.

Avand in vedere informatiile privind starea tehnica si functionala , opinia evaluatorului este ca utilajul are vandabilitate ca atare doar dupa efectuarea unei revizii generale

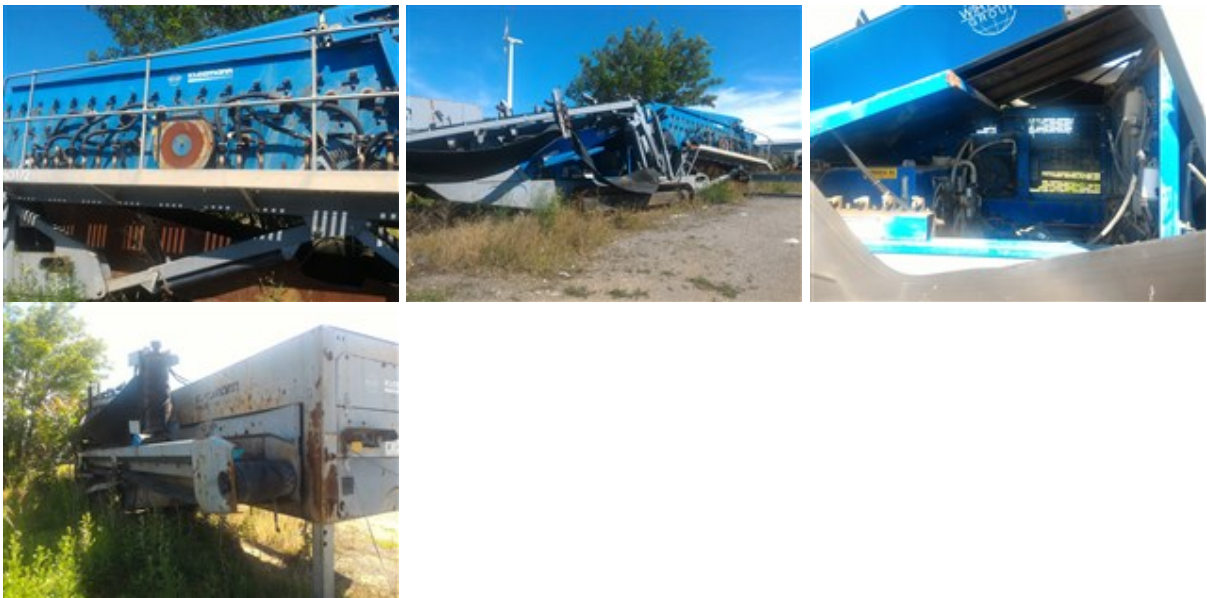
#### **Statie sortare mobila 5070038 Kleeman**

Conform informatiilor primite de la reprezentantul proprietarului utilajul a fost utilizat pana in urma cu cativa ani , starea de functionare neprecizata, la data opririi activitatii utilajul era in stare de functionare, nu se cunosc eventuale lipsuri de elemente de la sistemele mecanice, hidraulice si/sau electrice. Reprezentantul proprietarului nu a putut furniza informatii privind numarul de ore de functionare.

Avand in vedere informatiile privind starea tehnica si functionala , opinia evaluatorului este ca utilajul are vandabilitate ca atare doar dupa efectuarea unei revizii generale

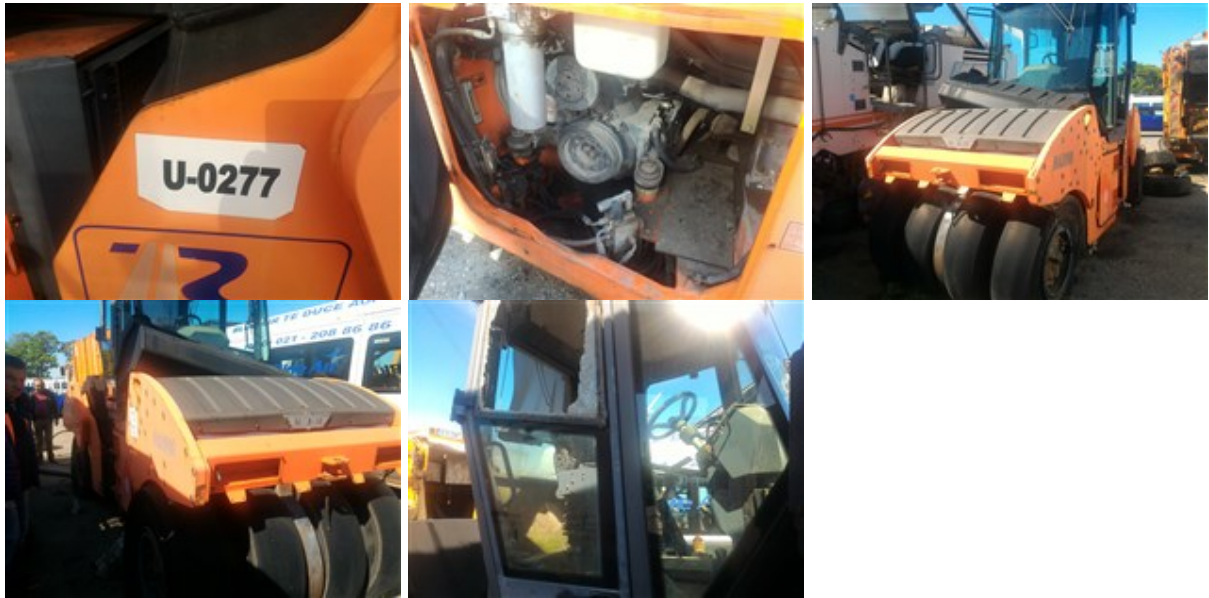
## COMPACTOR PNEURI HAMM HD 150 - 14900 KG

Conform informatiilor primite de la reprezentantul proprietarului utilajul a fost utilizat pana in urma cu cativa ani , starea de functionare neprecizata, la data opirii activitatii utilajul era in stare de functionare, din informatii primite se releva faptul ca exista lipsuri de elemente de la sistemele mecanice, hidraulice si/sau electrice. Reprezentantul proprietarului nu a putut furniza informatii privind numarul de ore de functionare. Avand in vedere informatiile privind starea tehnica si functionala , opinia evaluatorului este ca utilajul are vandabilitate ca atare doar dupa efectuarea unei revizii generale

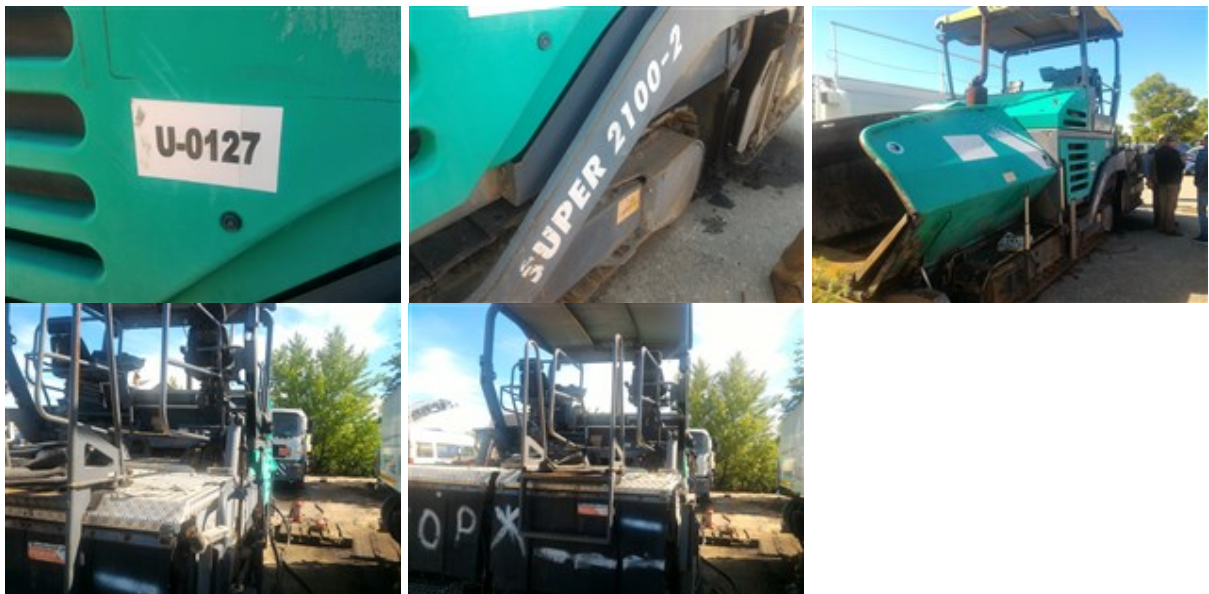
## FINISOR ASFALT VOGELE S 2100 Latime lucru grinda:2000

Conform informatiilor primite de la reprezentantul proprietarului utilajul a fost utilizat pana in urma cu cativa ani , starea de functionare neprecizata, la data opririi activitatii utilajul era in stare de functionare, nu se cunosc eventuale lipsuri de elemente de la sistemele mecanice, hidraulice si/sau electrice. Reprezentantul proprietarului nu a putut furniza informatii privind numarul de ore de functionare.

Avand in vedere informatiile privind starea tehnica si functionala , opinia evaluatorului este ca utilajul are vandabilitate ca atare doar dupa efectuarea unei revizii generale

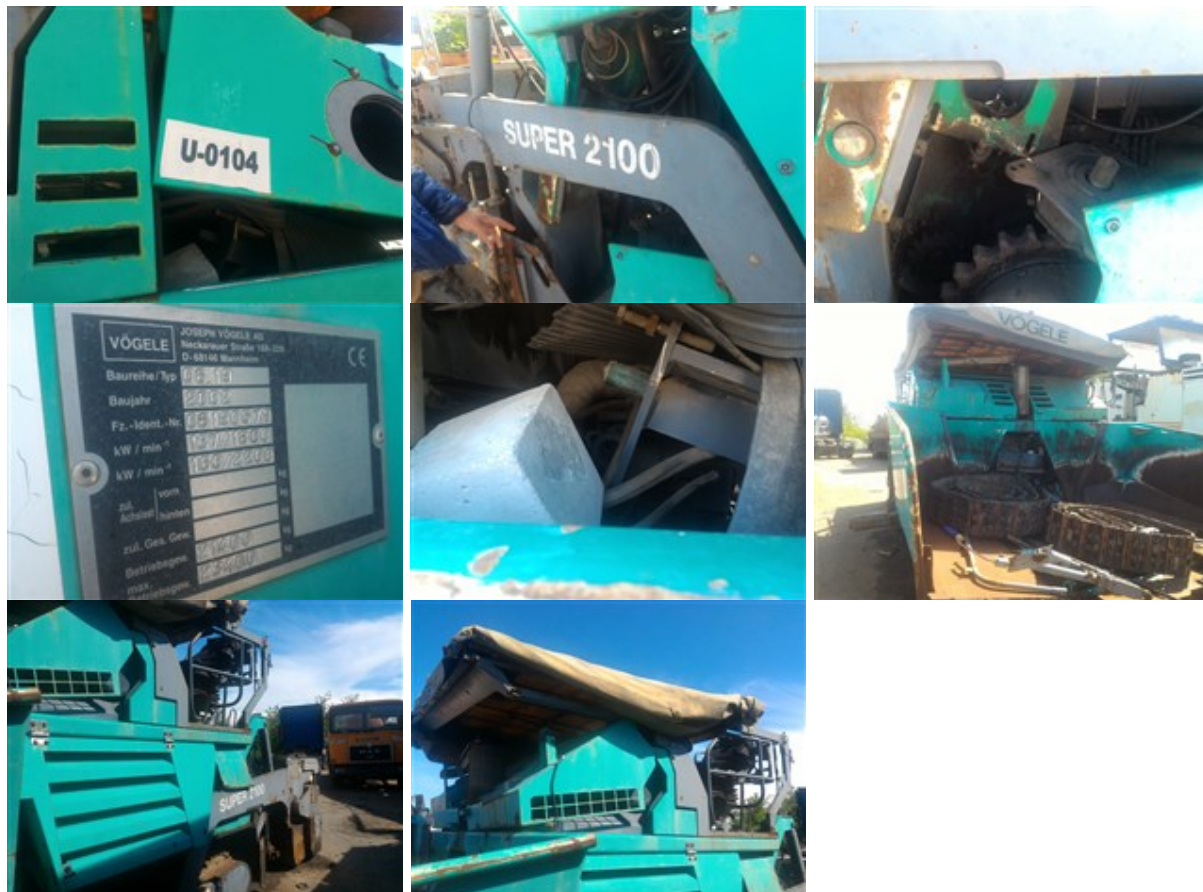
### **FINISOR ASFALT VOGELE S 2100 Latime lucru grinda:2000**

Conform informatiilor primite de la reprezentantul proprietarului utilajul a fost utilizat pana in urma cu cativa ani , starea de functionare neprecizata, la data opririi activitatii utilajul era in stare de functionare, din informatii primite se releva faptul ca exista lipsuri de elemente de la sistemele mecanice, hidraulice si/sau electrice. Reprezentantul proprietarului nu a putut furniza informatii privind numarul de ore de functionare.

Avand in vedere informatiile privind starea tehnica si functionala , opinia evaluatorului este ca utilajul are vandabilitate ca atare doar dupa efectuarea unei revizii generale

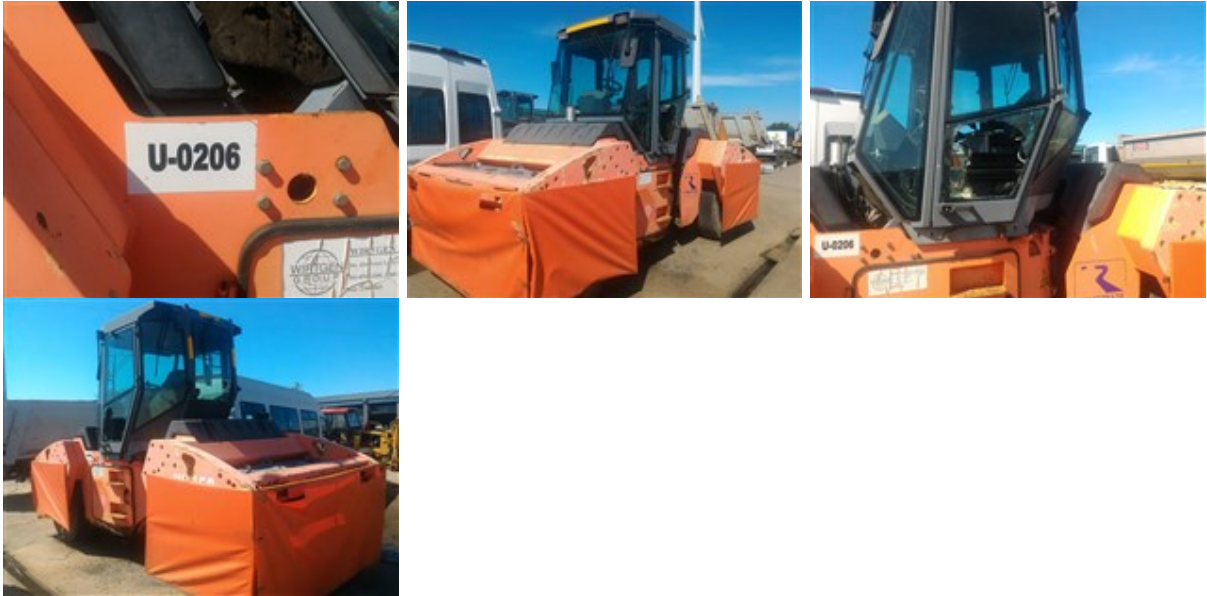
## Compactor Asphalt

Conform informatiilor primite de la reprezentantul proprietarului utilajul a fost utilizat pana in urma cu cativa ani , starea de functionare neprecizata, la data opirii activitatii utilajul era in stare de functionare, din informatii primite se releva faptul ca exista lipsuri de elemente de la sistemele mecanice, hidraulice si/sau electrice. Reprezentantul proprietarului nu a putut furniza informatii privind numarul de ore de functionare. Avand in vedere informatiile privind starea tehnica si functionala , opinia evaluatorului este ca utilajul are vandabilitate ca atare doar dupa efectuarea unei revizii generale

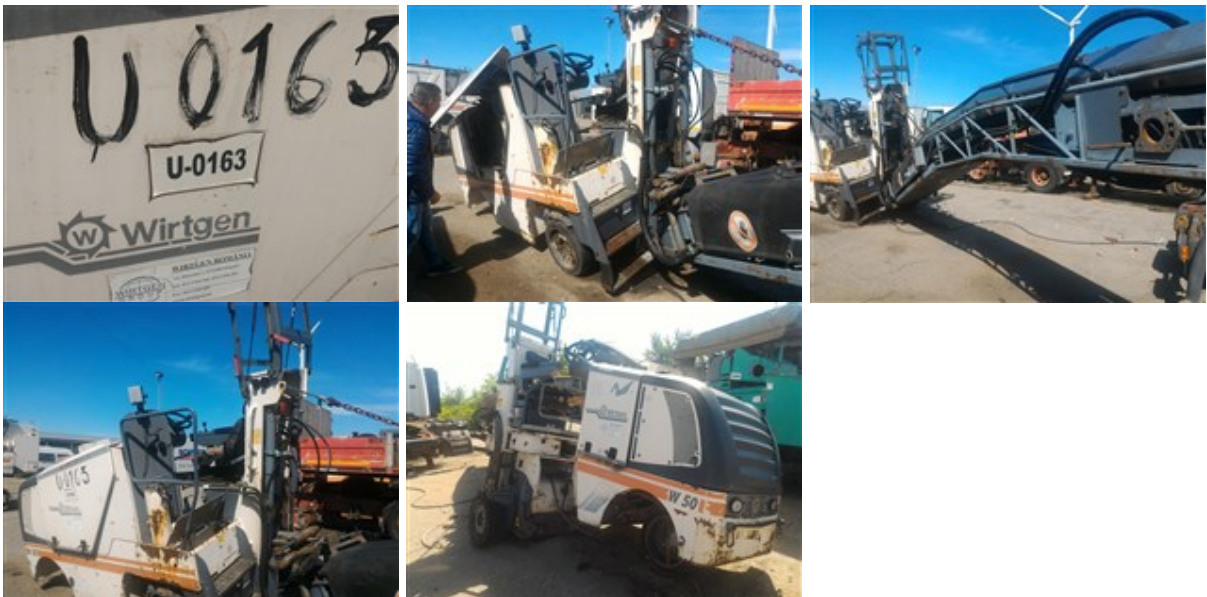
## FREZA WIRTGEN W 50 Latime lucru:500 mm.

Conform informatiilor primite de la reprezentantul proprietarului utilajul a fost utilizat pana in urma cu cativa ani , starea de functionare neprecizata, la data oprii activitatii utilajul era in stare de functionare, din informatii primite si conform constatarilor se releva faptul ca exista lipsuri de elemente de la sistemele mecanice, hidraulice si/sau electrice. Reprezentantul proprietarului nu a putut furniza informatii privind numarul de ore de functionare.

Avand in vedere informatiile privind starea tehnica si functionala , opinia evaluatorului este ca utilajul are vandabilitate ca atare doar dupa efectuarea unei revizii generale

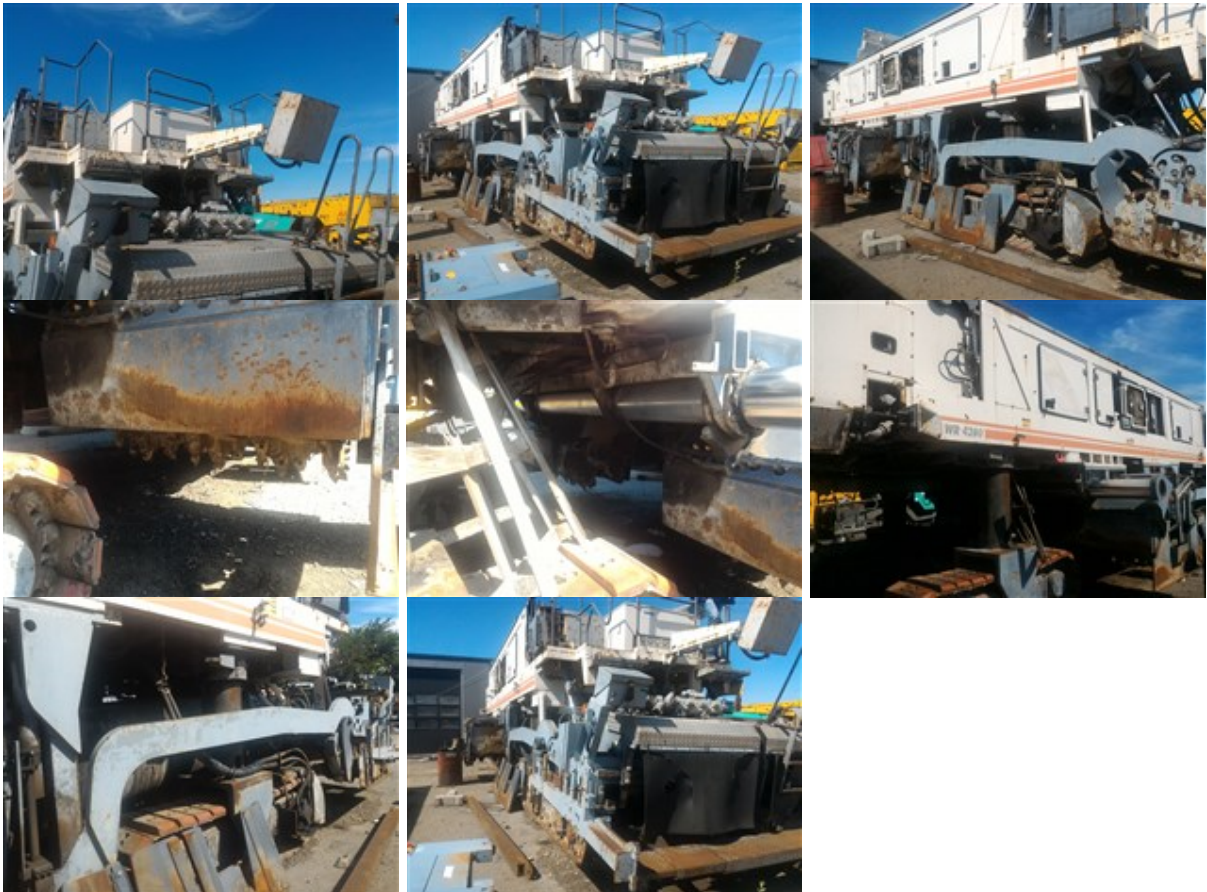
### **RECICLATOR WIRTGEN WR4200**

Conform informatiilor primite de la reprezentantul proprietarului utilajul a fost utilizat pana in urma cu cativa ani , starea de functionare neprecizata, la data oprii activitatii utilajul era in stare de functionare, din informatii primite si conform constatarilor se releva faptul ca exista lipsuri de elemente de la sistemele mecanice, hidraulice si/sau electrice. Reprezentantul proprietarului nu a putut furniza informatii privind numarul de ore de functionare.

Avand in vedere informatiile privind starea tehnica si functionala , opinia evaluatorului este ca utilajul are vandabilitate ca atare doar dupa efectuarea unei revizii generale

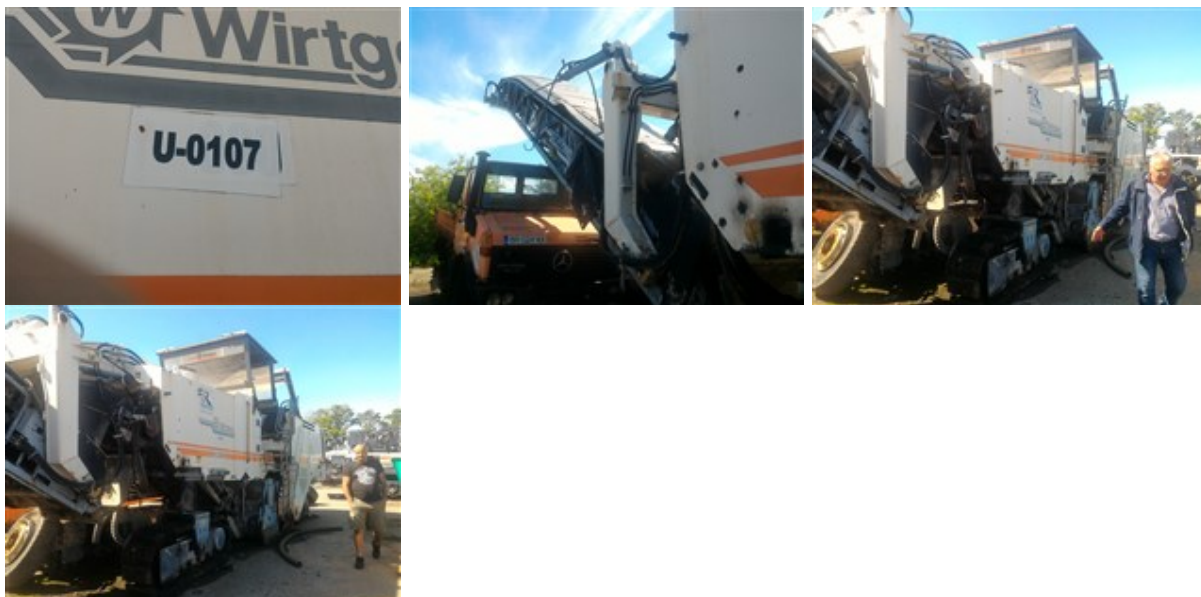
### **FREZA WIRTGEN W2200 Latime lucru:2200 mm**

Conform informatiilor primite de la reprezentantul proprietarului utilajul a fost utilizat pana in urma cu cativa ani , starea de functionare neprecizata, la data opririi activitatii utilajul era in stare de functionare, nu se cunosc eventuale lipsuri de elemente de la sistemele mecanice, hidraulice si/sau electrice. Reprezentantul proprietarului nu a putut furniza informatii privind numarul de ore de functionare.

Avand in vedere informatiile privind starea tehnica si functionala , opinia evaluatorului este ca utilajul are vandabilitate ca atare doar dupa efectuarea unei revizii generale

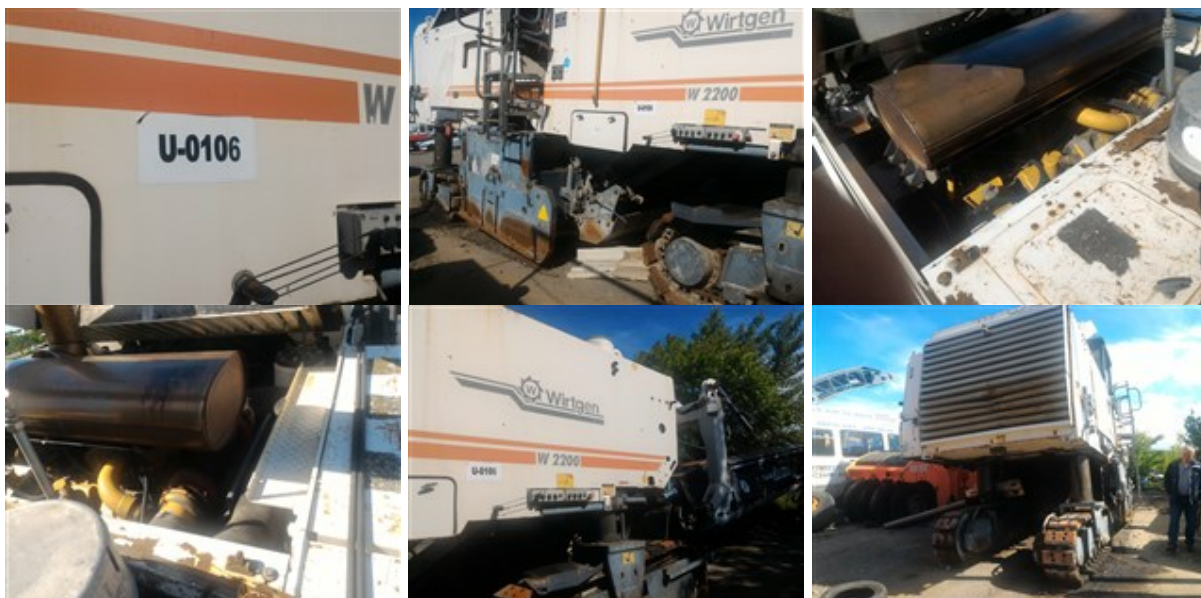
### **FREZA WIRTGEN W2200 Latime lucru:2200 mm**

Conform informatiilor primite de la reprezentantul proprietarului utilajul a fost utilizat pana in urma cu cativa ani , starea de functionare neprecizata, la data opririi activitatii utilajul era in stare de functionare, nu se cunosc eventuale lipsuri de elemente de la sistemele

mecanice, hidraulice si/sau electrice. Reprezentantul proprietarului nu a putut furniza informatii privind numarul de ore de functionare.

Avand in vedere informatiile privind starea tehnica si functionala , opinia evaluatorului este ca utilajul are vandabilitate ca atare doar dupa efectuarea unei revizii generale

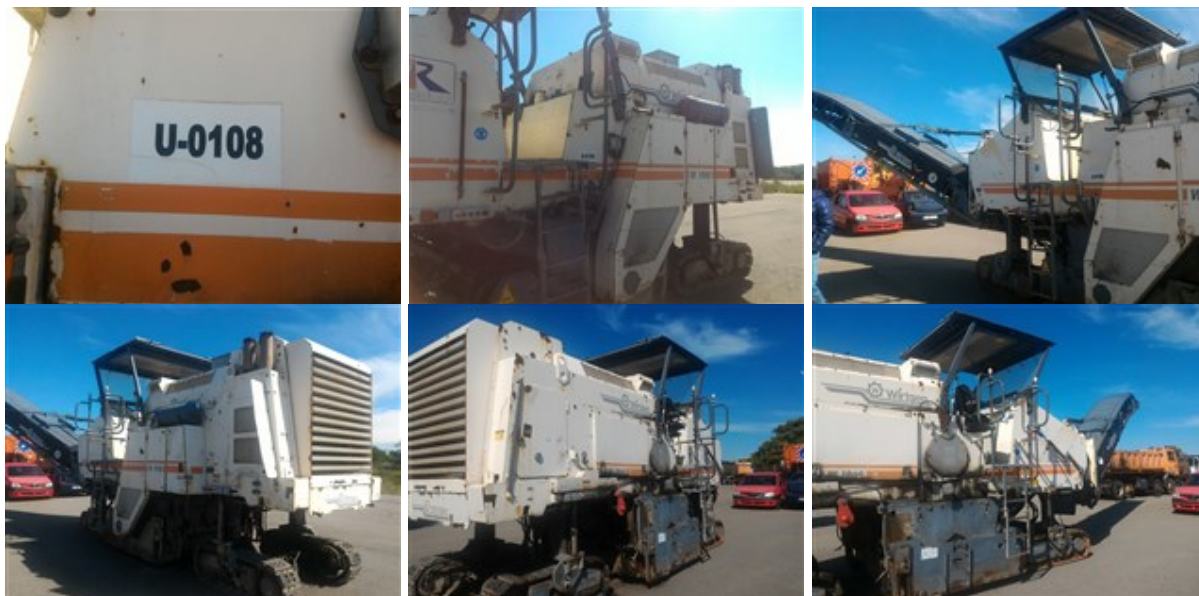
#### **FREZA WIRTGEN W1900 Latime lucru:2000 mm**

Conform informatiilor primite de la reprezentantul proprietarului utilajul a fost utilizat pana in urma cu cativa ani , starea de functionare neprecizata, la data oprii activitatii utilajul era in stare de functionare, nu se cunosc eventuale lipsuri de elemente de la sistemele mecanice, hidraulice si/sau electrice. Reprezentantul proprietarului nu a putut furniza informatii privind numarul de ore de functionare.

Avand in vedere informatiile privind starea tehnica si functionala , opinia evaluatorului este ca utilajul are vandabilitate ca atare doar dupa efectuarea unei revizii generale

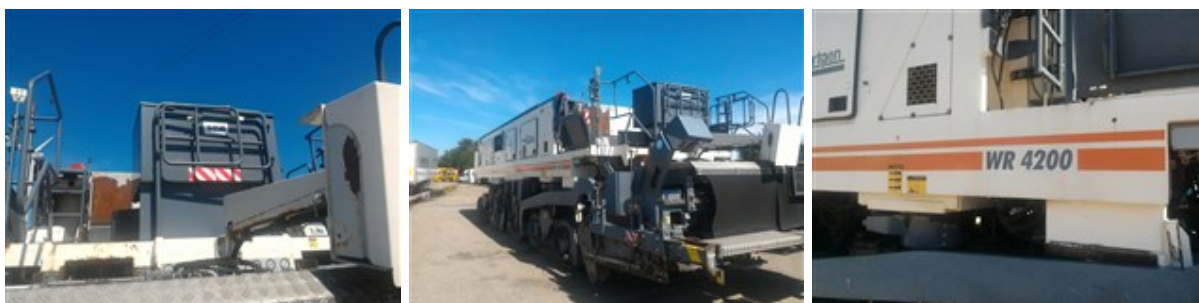
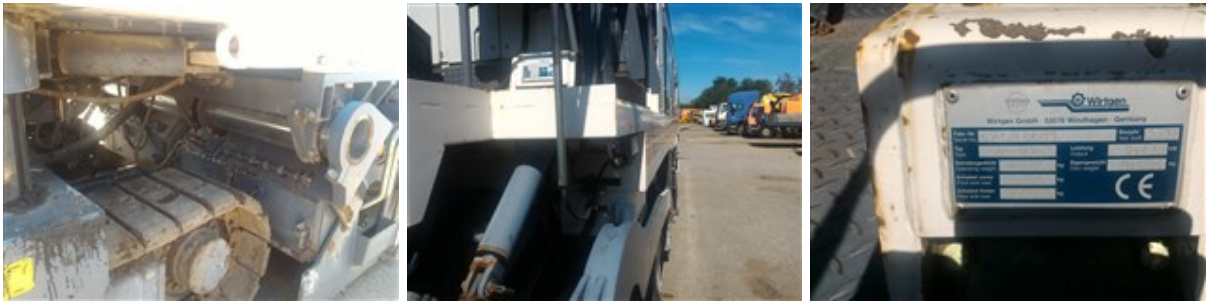
#### **RECICLATOR WR4200**

Conform informatiilor primite de la reprezentantul proprietarului utilajul a fost utilizat pana in urma cu cativa ani , starea de functionare neprecizata, la data opririi activitatii utilajul era in stare de functionare, nu se cunosc eventuale lipsuri de elemente de la sistemele mecanice, hidraulice si/sau electrice. Reprezentantul proprietarului nu a putut furniza informatii privind numarul de ore de functionare.

Avand in vedere informatiile privind starea tehnica si functionala , opinia evaluatorului este ca utilajul are vandabilitate ca atare doar dupa efectuarea unei revizii generale
