ANALIZA DE RISC LA SECURITATEA FIZICĂ

Nr. 255/07.06.2019

Obiectivul: PARC ROMSTRADE, Comuna Adunații - Copăcenii, Județul Giurgiu

Beneficiar: ROMSTRADE SRL (în insolvență)

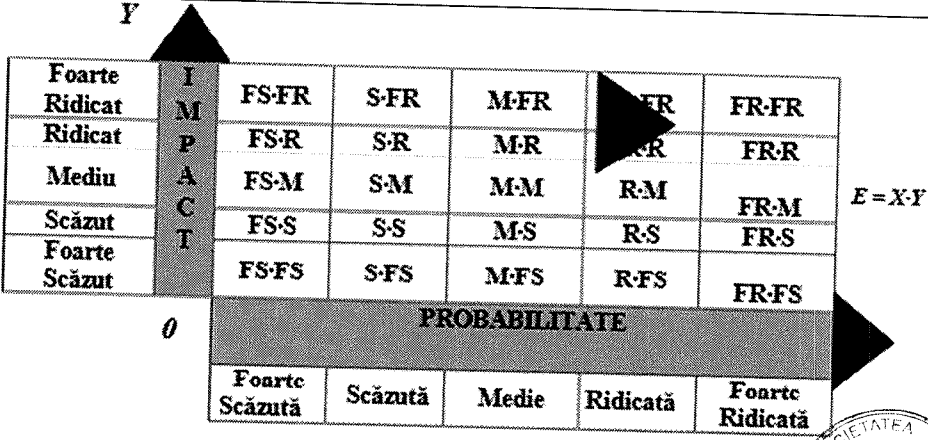
Expunerea la Risc	Expunerea la risc se calculează ca produs între probabilitatea și impact, $E = P \cdot I$
Matricea de risc
