RAPORT DE EVALUARE

„Clădire P+ 1E”

din patrimoniul
S.C. DOREMIT S.R.L. București
- societate aflată în procedura falimentului conform

SINTEZA RAPORTULUI DE EVALUARE

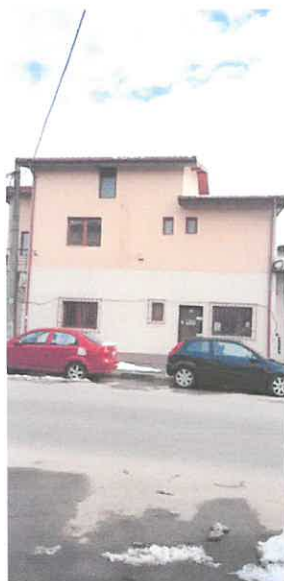
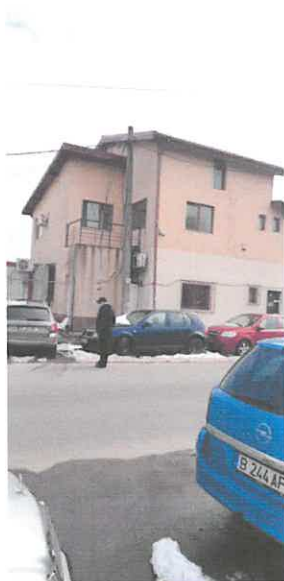
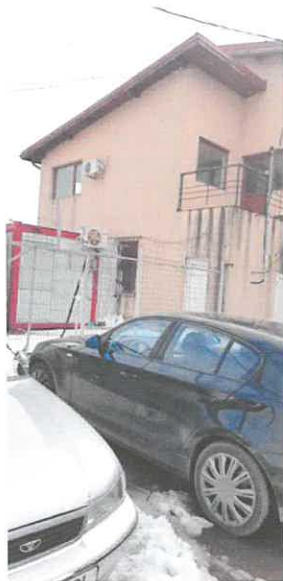
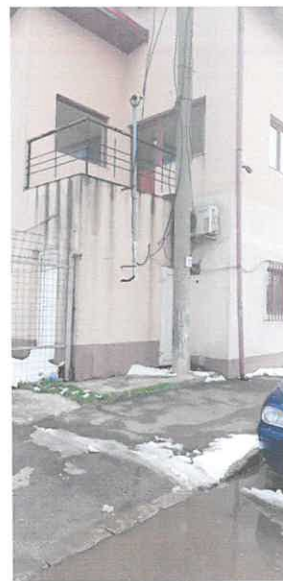
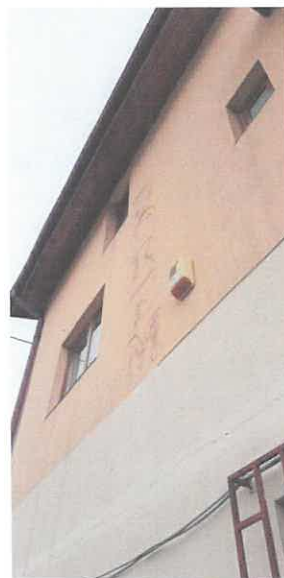
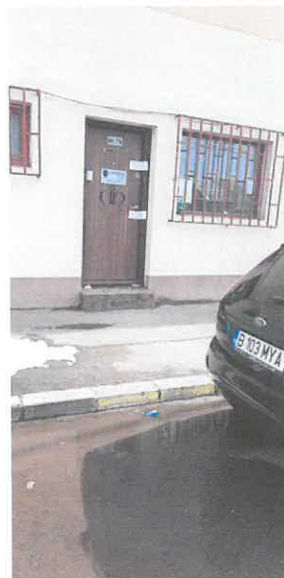
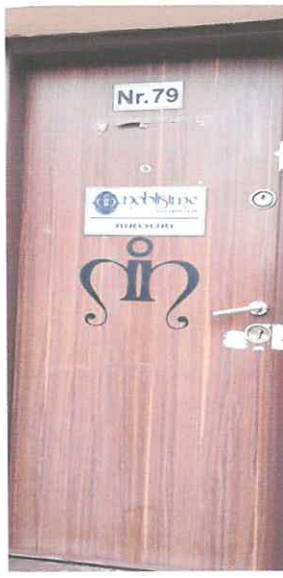
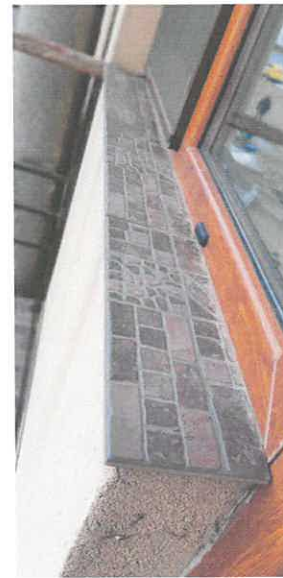
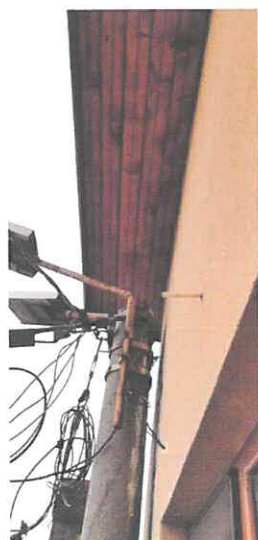
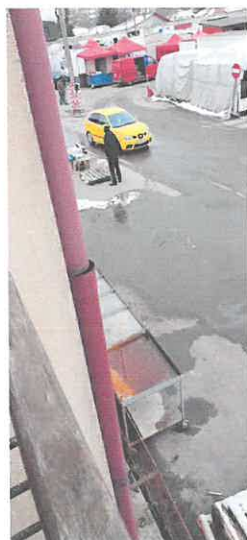
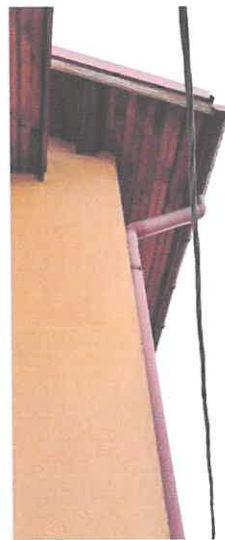
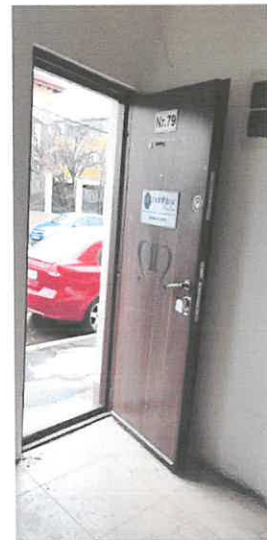
A. Imagini exterioare

- Pod tehnic (nu are caracteristici de nivel locuibil , desi este identificat separat in releveu Pod)
- accesul la clădire	- din str. Pucheni
- înălțimea liberă	- h = 2,65 m
-suprafața utilă parter	- Su parter = 86,34mp, S totala parter = 93,71mp
-suprafața utilă etaj	- Su etaj = 85,98 mp S totala etaj = 97,11 mp
-structura de rezistență	- zidărie portantă B.C.A 24 cm grosime

- acoperiș	- sarpantă lemn și invelitoare tablă cu jgheaburi și burlane
- pardoseli	- parter: gresie în toate încăperile

- stare tehnică
- etaj: parchet laminat în camere și gresie în grupurile sanitare
 - termopan colorat maro la exterior și alb la interior + gratii la parter

- usi pe toc din MDF maro dezafectate de pe poziție, depozitate în încălț
 - termosistem cu izolație de 5 cm grosime și vopsitorie lavabilă la exterior

- Nota : centrala termică NU se află în clădire
- Satisfacătoare clădirea necesită unele lucrări de reparații și întreținere (reparații locale și vopsitorii lavabile exterioare și interioare, revizuire tâmplărie exterioară, reasezarea ușilor interioare pe poziție, revizuire obiecte și instalații sanitare după perioada de neutilizare).

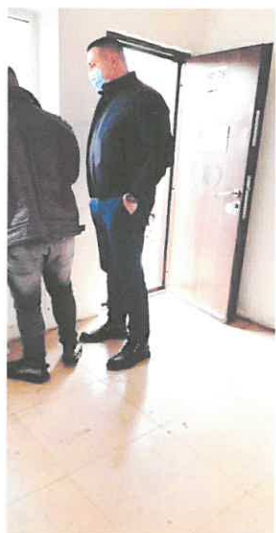
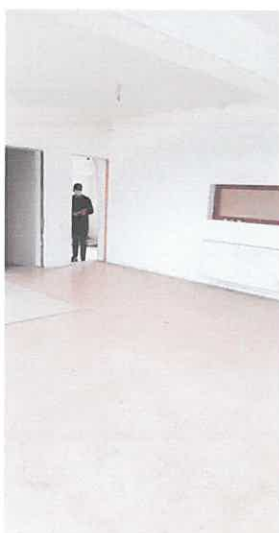
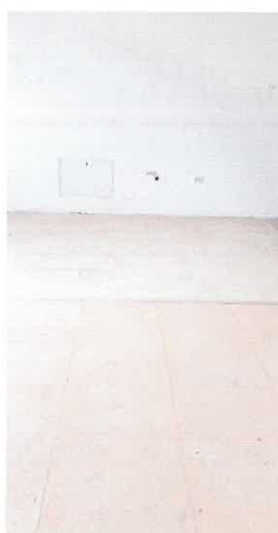
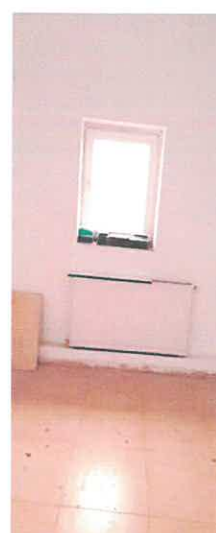
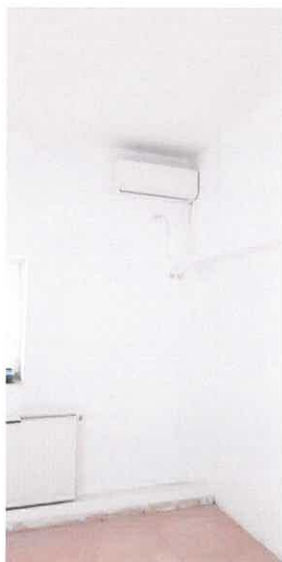
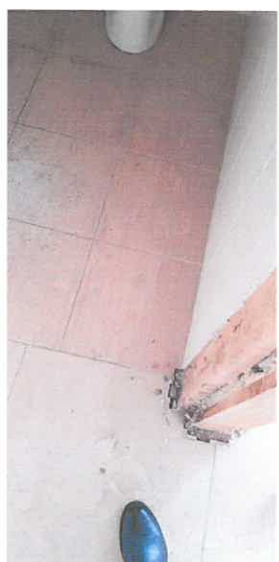
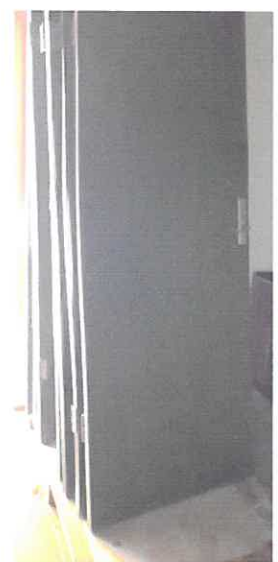
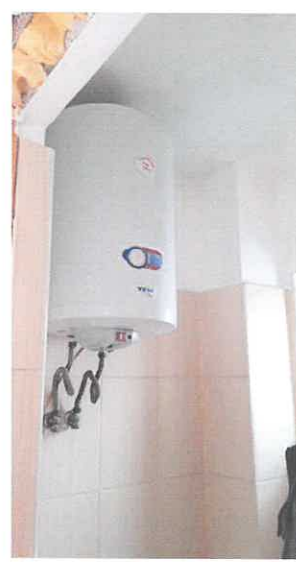
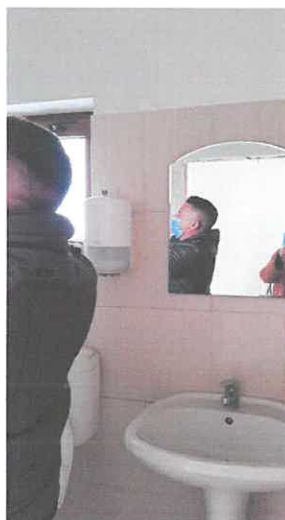
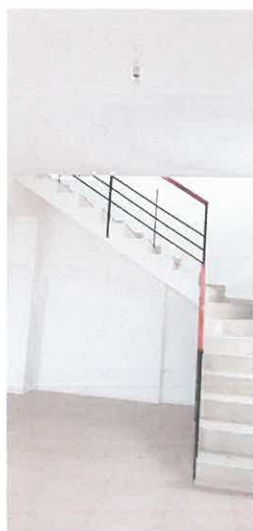
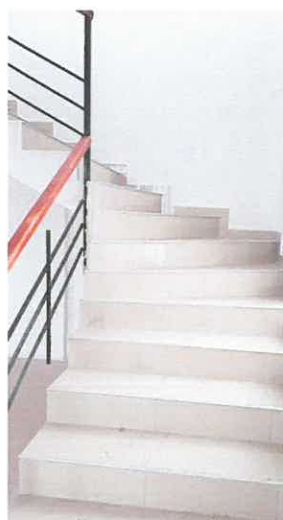
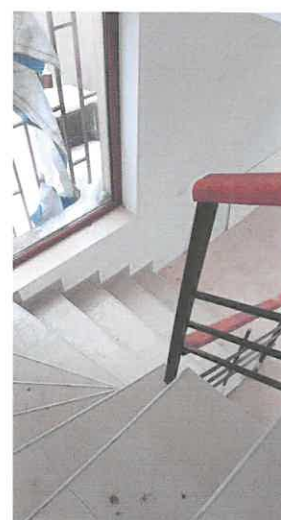
B. Imagini parter

- alcătuire funcțională	-Parter : Vestibul, birou, Living, Hol, Grup sanitar, Birou, scara interioară și camera tehnică
	-Etaj: Camera, Bucatarie, 2 grupuri sanitare, Living, Birou, scara interioară și două balcoane

- o bucatarie cu un spalator inox
 - la parter : -un grup sanitar cu lavoar+wc cu rezervor semiinaltime;
 - boiler electric 80 l
 - calorifere otel
 - rețea distribuție pexal
