## SUPLIMENT LA RAPORT DE EVALUARE NR.64/23.02.2022

Helesteu situat in Sat Sotanga, Comuna Sotanga, tarlaua 15,  
parcala 319/1, nr. Cadastral 801, judet Dambovita

## Sinteza Evaluarii

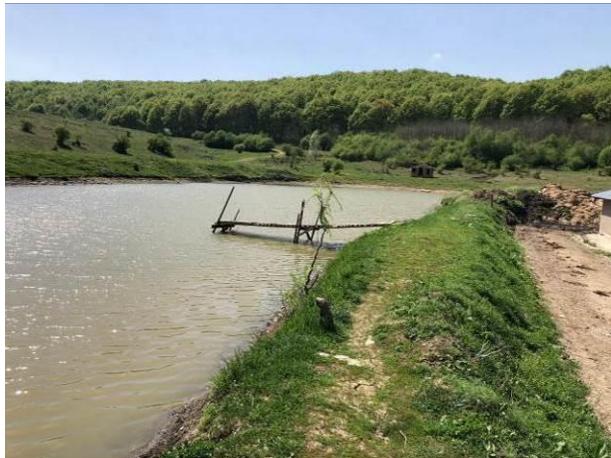
## 1. Anexa – Fotografii

Mentionam ca pe teren, evaluatoul a observat existenta unui helesteu cu urmatoarele caracteristici:

- Lungime – 287,5 m
- Latime – 8 m
- Adancime 2-3 m
